# **Indagine geologica, idrogeologica e idrogeochimica per l'individuazione delle cause di infiltrazione d'acqua in un locale cantina nel centro storico del Comune di Maschito - Potenza**

**Geological, hydrogeological and hydrogeochemical survey to find out the causes of water infiltrations in a basement in the historic center of Maschito – Potenza's Province**

**RAFFAELE CARBONE, CLEMENTE MARCO TUCCI - Geologi**

**GEOTECNO – Studio Associato di Geologia applicata**

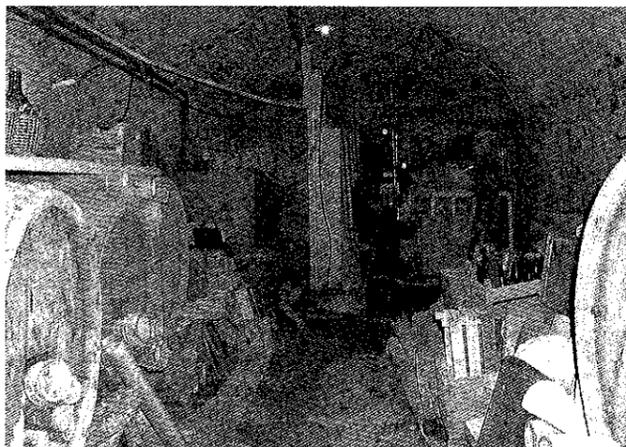
Foto 1 - Veduta d'insieme della cantina oggetto di infiltrazioni.

A ciò, come nel nostro caso, solitamente si aggiunge la difficoltà di individuazione delle cause, sia per l'impossibilità di esecuzione di indagini geognostiche adeguate, sia perché il quadro della situazione risulta complicato dalla presenza di fitte reti di servizio (acquedotto e fognatura), il più delle volte fatiscenti, le cui perdite spesso si sovrappongono a presenze idriche nel sottosuolo del tutto naturali (Foto 1).

Pertanto, si ritengono opportuni interventi di contenimento e sostegno della parete con drenaggi a tergo e alla base che permettano di allontanare eventuali acque di infiltrazione a prescindere dalla realizzazione dell'opera di captazione di cui si è detto in precedenza.

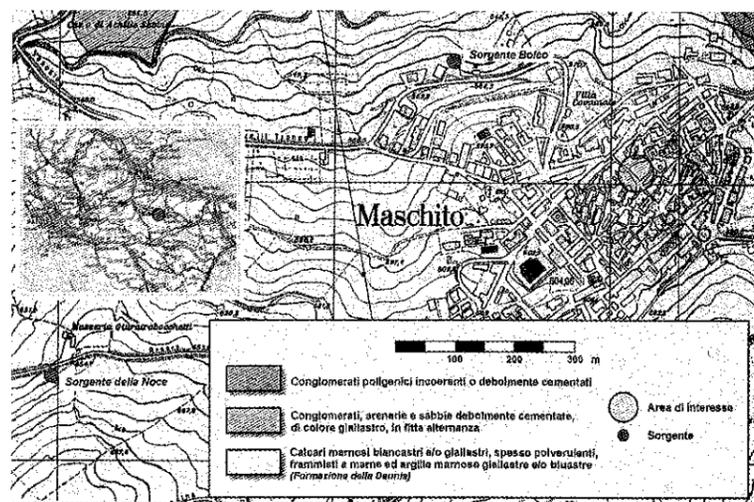
Figura 1 - Carta geologica.

Nell'area investigata è stato eseguito un rilevamento geologico riportato su base topografica in scala 1:5000 (Fig.1). Il rilevamento ha permesso di evidenziare nel sito di

interesse la presenza dei seguenti tipi litologici: calcari marnosi biancastri e/o giallastri, spesso polverulenti, frammentati a marne ed argille marnose giallastre e/o bluastre (Formazione della Daunia).

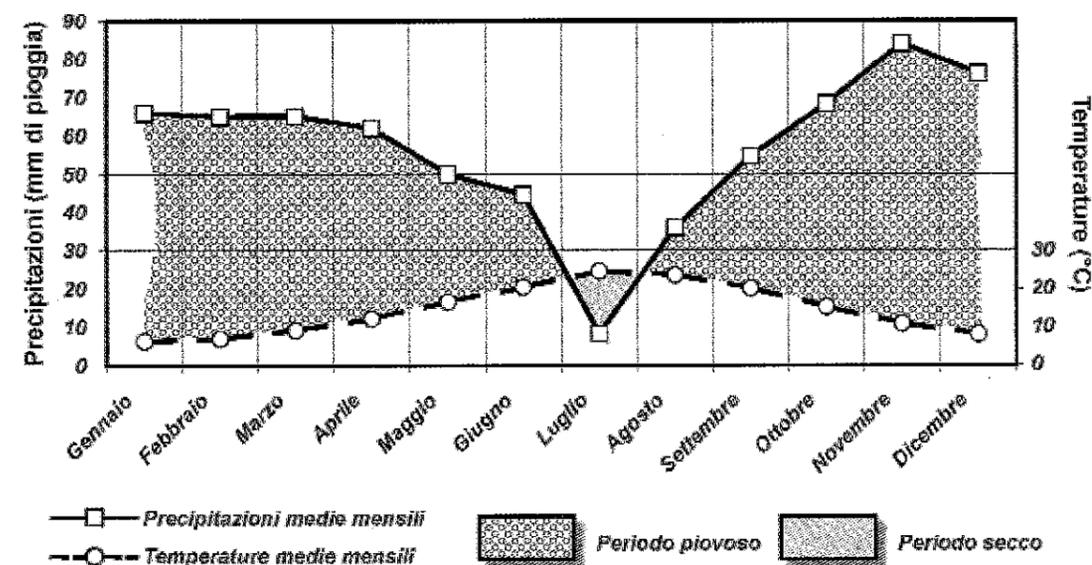
Fig. 2 - Termopluviogramma - Periodo di osservazione 1951-1992.

Il territorio di Maschito ricade nel bacino idrografico del fiume Ofanto, in un dominio climatico di tipo mediterraneo. Riguardo alla idrografia, le medie mensili delle precipitazioni per la stazione pluviometrica Venosa, relative al periodo 1951-1992 (la stazione di rilevamento è ubicata a pochi chilometri dall'area di interesse), sono riassunte nel grafico riportato in Fig. 2.

Come si evince, il periodo più piovoso coincide con i mesi di ottobre, novembre e gennaio con valori medi mensili, nel periodo considerato, oscillanti tra 68 e 84 mm. Più in generale, la maggior parte delle precipitazioni è concentrata nel semestre autunno-inverno.

Per quanto riguarda le temperature, nella stessa Fig. 2 sono riportati in forma grafica i valori medi mensili dello stesso periodo di riferimento (1951-1992) e per la stazione

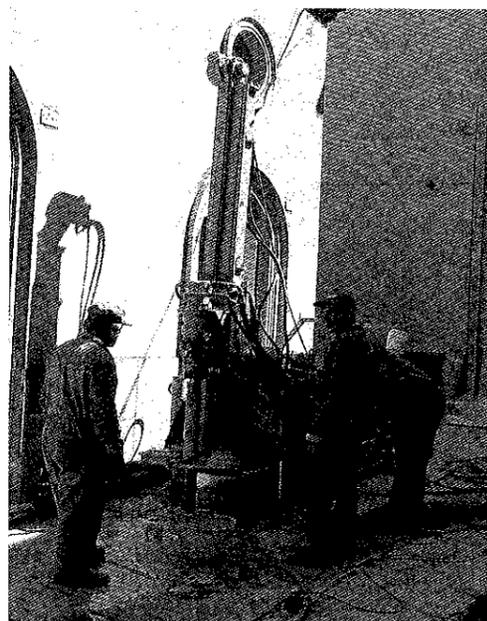
Foto 2 - Esecuzione del sondaggio 1.

Sul C.so F.lli Giura sono stati terebrati due fori spia attrezzati con piezometro a tubo aperto (Foto 2).

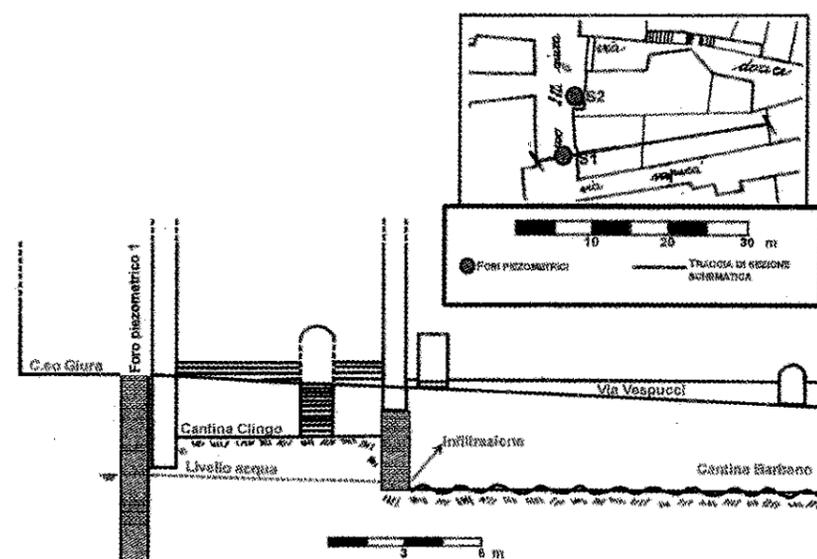
Fig. 3 - Ubicazione sondaggi e sezione schematica.

La posizione dei fori è riportata in Fig. 3 mentre la stratigrafia completa del Sondaggio 1 (più significativo) è riportata nella Fig. 4.

La stratigrafia della parete di monte del locale cantina, alla base della quale sgorga l'infiltrazione d'acqua, è riportata in Fig. 3 insieme ad un rilievo schematico della situazione da C.so F.lli Giura verso via Vespucci.

Come si evince, anche in questo caso si tratta di alternanze di argille grigie con noduli calcarei di alterazione e blocchi calcarei e calcarenitici fratturati disposti a frangimento con inclinazione sull'orizzontale di circa 30°- 40°; i livelli litoidi hanno spessori ridotti di 40-50 cm.

Il livello idrico individuato nel sondaggio n. 1 sembra avere continuità con il sottostante rinvenimento di acque nella cantina stessa.

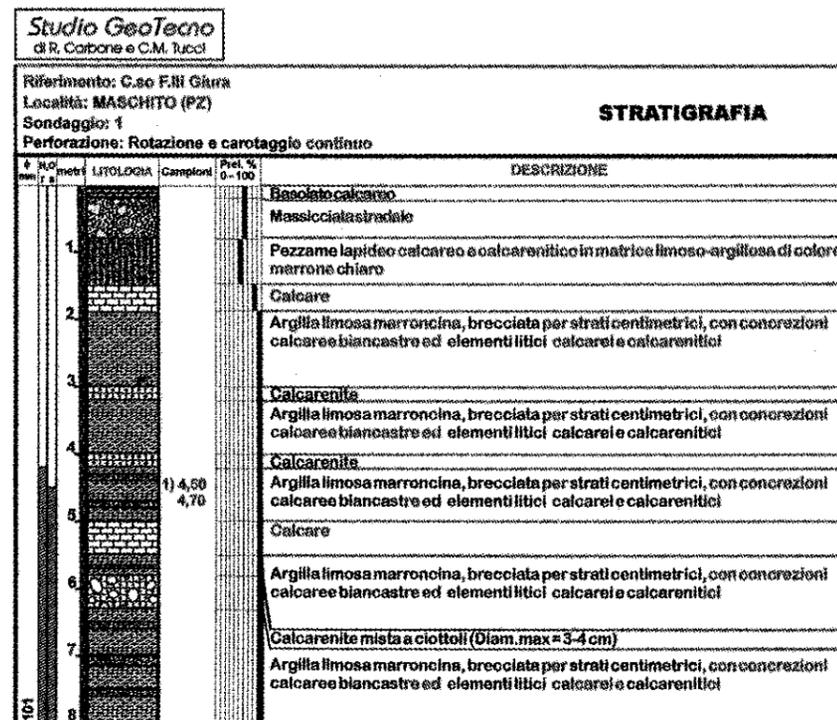
Figura 4 - Stratigrafia del sondaggio 1.

Si tratta di fitte alternanze di termini litoidi fratturati (calcarei e calcareniti) e argille limose, spesso con concrezioni calcaree biancastre, a luoghi brecciate.

Di rilievo, in particolare, è il fatto che, mentre nel foro piezometrico n. 1, impostato sull'asse del locale cantina in questione, è stato rinvenuto un livello idrico alla profondità di 4.50 m (il livello di rinvenimento è stato a - 4.20 m; evidentemente la trivellazione ha permesso una dispersione nei livelli permeabili sottostanti), il foro piezometrico n. 2 è risultato praticamente secco (questo conferma che la circolazione idrica sotterranea è legata a situazioni estremamente localizzate, strettamente connesse al grado di

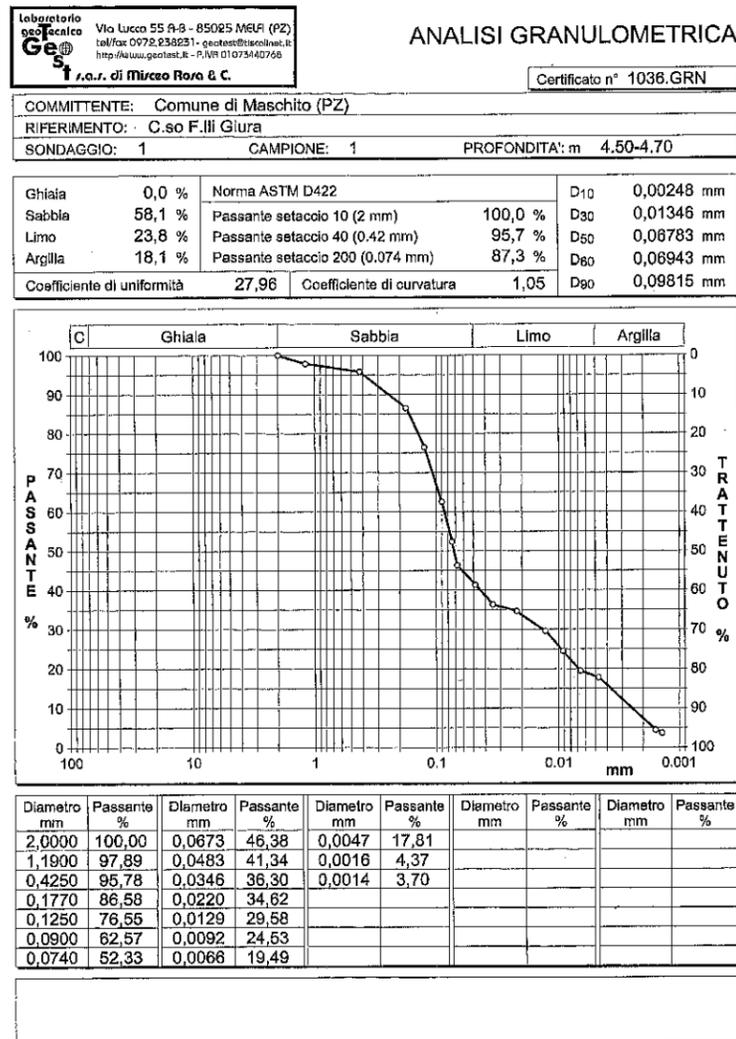
Fig. 5 - Analisi granulometrica del campione prelevato nel sondaggio 1.

è stata eseguita, a cura della GEOTE-ST s.a.s. l'analisi granulometrica (Fig. 5) e una Prova di Permeabilità a Carico variabile. Da quest'ultima si ottiene un valore del coefficiente K pari a  $7 \cdot 10^{-9}$  cm/s, sicuramente compatibile con l'ipotesi di letto impermeabile per falda contenuta nella roccia serbatoio rappresentata dall'esiguo spessore sovrastante di calcarenite fratturata.

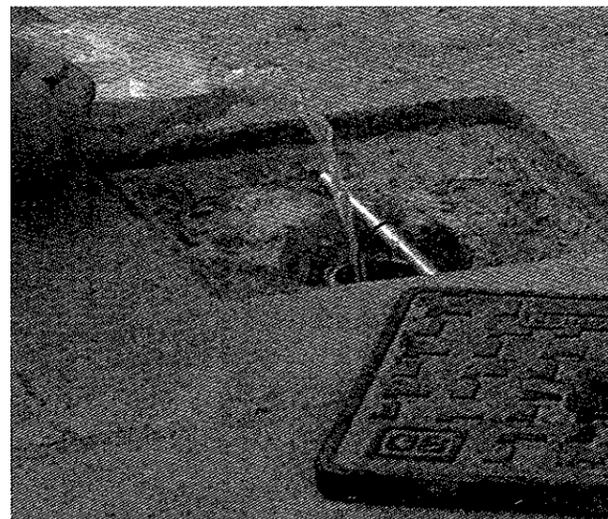
Foto 3 - Immissione della fluoresceina sodica nel foro piezometrico n. 1

Al fine di valutare il coefficiente di permeabilità K della calcarenite fratturata che ospita il livello idrico che viene convogliato nel locale cantina, è stata effettuata una prova di immersione con acqua additivata con fluoresceina sodica ( $C_{20}H_{10}O_2Na_5$ ) nel foro piezometrico n. 1 (Foto 3).

occhio nudo fino a concentrazioni di 150-200  $\mu\text{g/l}$  (la concentrazione nella soluzione immessa è stata di 250  $\mu\text{g/l}$ ). Calcolando una distanza di circa 10 m tra il punto di immissione e quello di rinvenimento (locale cantina) e un tempo pari a circa 4 giorni (circa 3 giorni e 20 ore), il coefficiente di permeabilità è risultato pari a circa  $3 \cdot 10^{-3}$  cm/s.

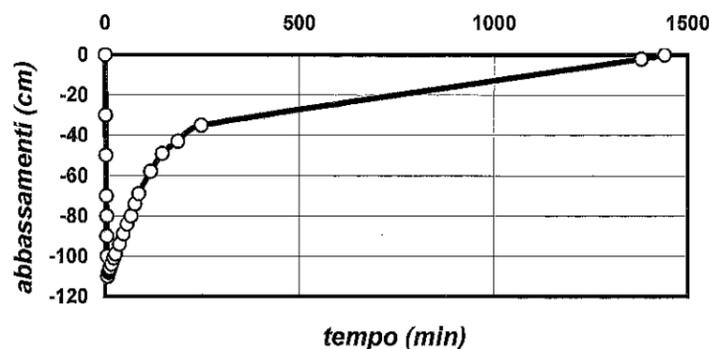
Fig. 6 - Prova di pompaggio con risalita.

Nel foro piezometrico n. 1 è stata effettuata una prova di pompaggio con risalita (Fig. 6) al fine di valutare la rispo-

Pertanto, la misura degli abbassamenti progressivi e della successiva risalita del livello dell'acqua è stata eseguita nel solo foro spia n. 1, utilizzato anche come pozzo in emungimento.

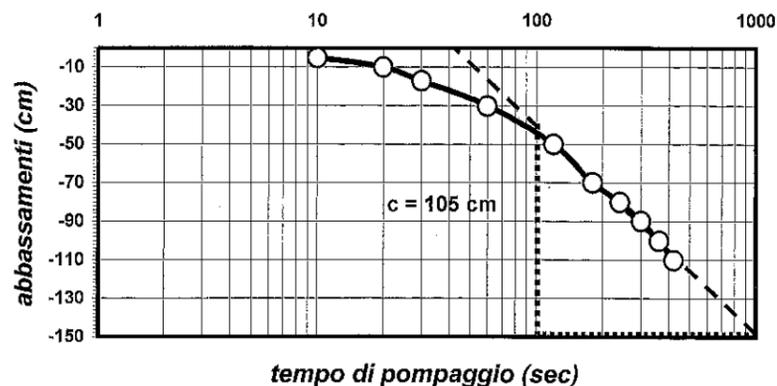
Fig. 7 - Prova di pompaggio - Retta rappresentativa profondità/tempo di pompaggio in discesa

Si è effettuata la prova utilizzando una piccola pompa con portata costante di 0.75 l/min. I dati del pompaggio sono stati riportati su scala semilogaritmica (Figura 7) e i punti ottenuti hanno permesso di tracciare la retta media rappresentativa dell'espressione di C.E. Jacob e, quindi, di calcolare la Trasmissività dell'acquifero:

Nel nostro caso:  $Q = 1.25 \cdot 10^{-5} \text{ m}^3/\text{s}$ ;  $c = 1.05 \text{ m}$ . Il valore di c è stato ricavato, per la rapidità della prova, prolungando la retta rappresentativa fino ad intercettare il valore dell'ordinata corrispondente al tempo di 1000 s (anche questa procedura grafica rientra nelle approssimazioni insite nella sperimentazione).

Ovviamente, non avendo a disposizione un piezometro posto a distanza x (come previsto dalle condizioni di applicabilità citate), non è stato calcolato il coefficiente di immagazzinamento. Il valore di trasmissività così ricavato è risultato pari a  $2.1 \cdot 10^{-6} \text{ m}^2/\text{s}$ .
