## Le cavità antropiche nei centri urbani del Vulture-Melfese: Caratterizzazione geostrutturale e metodologie d'intervento

### *Man-made caverns in the towns of Vulture-Melfese: geostructural characterization and intervention methodology*

Andrea SALVEMINI<sup>(1)</sup>, Raffaele CARBONE<sup>(2)</sup>, Clemente Marco TUCCI<sup>(2)</sup>, Antonio TARTAGLIA<sup>(3)</sup>

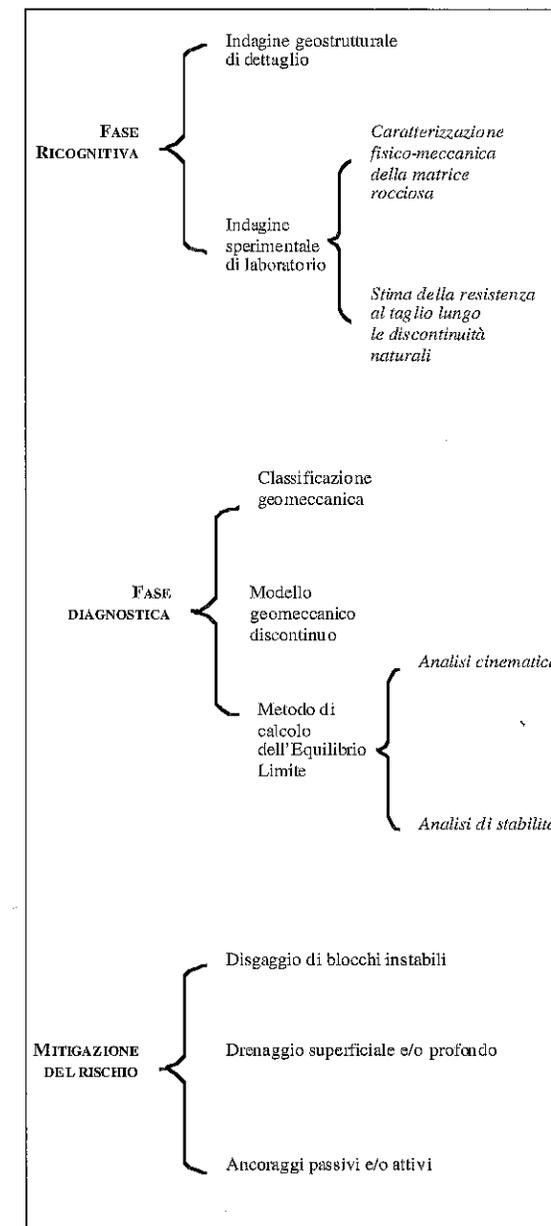
FIG. 1. Metodologia di studio adottata.  
Fig. 1. Adopted methodology.

Con dette ipotesi e semplificazioni, la metodologia di studio delineata è così schematizzabile (Fig. 1):

- caratterizzazione geologico-strutturale e idrogeologica dell'ammasso entro il quale la cavità o le cavità oggetto di studio sono inserite;
- analisi di laboratorio per la caratterizzazione fisico-meccanica della matrice rocciosa e stima della resistenza al taglio lungo le discontinuità naturali;

- rappresentazione stereografica dei piani di discontinuità e individuazione della giacitura del piano rappresentativo di ogni famiglia di giunti;
- elaborazione di un modello geometrico tridimensionale del cavo, con l'esplicita rappresentazione delle discontinuità ritenute significative per il suo comportamento statico;
- analisi dei possibili cinematismi di rottura

indotti dalle condizioni strutturali e geometriche dei singoli blocchi isolati dalle discontinuità inserite nel modello geometrico;

- verifica di stabilità con il Metodo dell'Equilibrio Limite dei blocchi, supposti rigidi, soggetti a possibili cinematismi traslativi e/o di ribaltamento;
- individuazione e dimensionamento degli interventi di stabilizzazione.

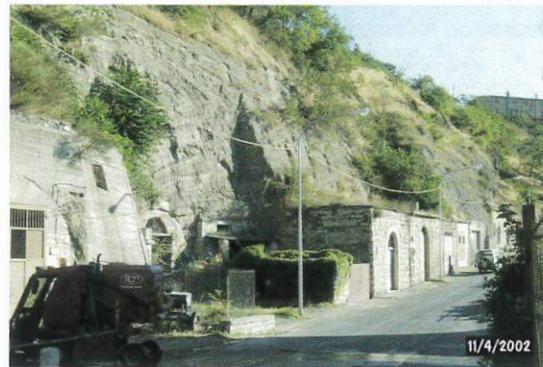
Foto 1. Barile: ingresso alle cavità.  
PHOTO 1. Barile: cavern entry.

rale è situata a nord-ovest del centro abitato. Insieme ad altre cavità si sviluppa nel versante sottostante la Statale 93, lungo una direzione di 305° Nord, sostanzialmente ortogonale al ciglio della strada (Foto 1). Ha una forma rettangolare allungata, con piano di calpestio alla stessa quota del piano viabile (Fig. 2).

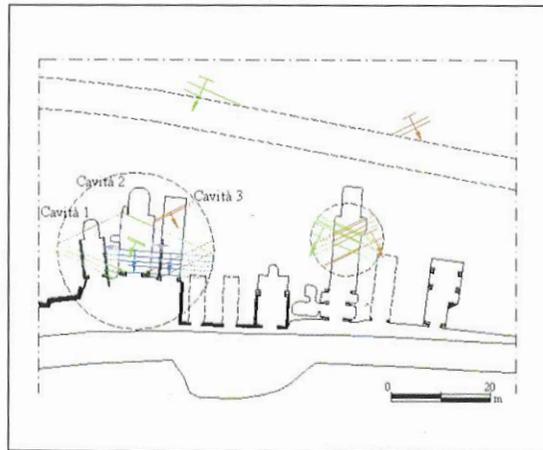
FIG. 2. Planimetria dei sistemi di frattura rilevati.  
FIG. 2. Fracture systems found.

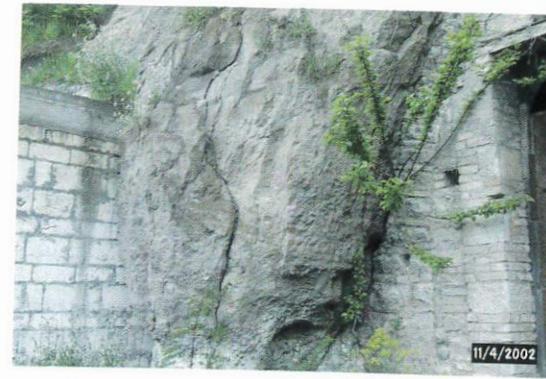
Foto 2. Barile: dettaglio delle fratture n. 6-7.  
PHOTO 2. Barile: details of fractures n. 6-7.

Il pendio entro il quale è ricavata la cavità mostra fenomeni di crollo sui versanti a forte pendenza ed erosione accelerata lungo le incisioni. La cavità è ricavata in piroclastiti stratificate disposte a reggipoggio rispetto al versante, con livelli rudidici ricchi di scorie e lapilli. Lo spessore degli strati a volte supera il metro. Fra le concause cui legare la formazione di blocchi di massa instabili, oltre alle discontinuità va annoverata l'azione disgregatrice (chimico-fisica) degli apparati radicali della vegetazione spontanea che copre i versanti (Foto 2).

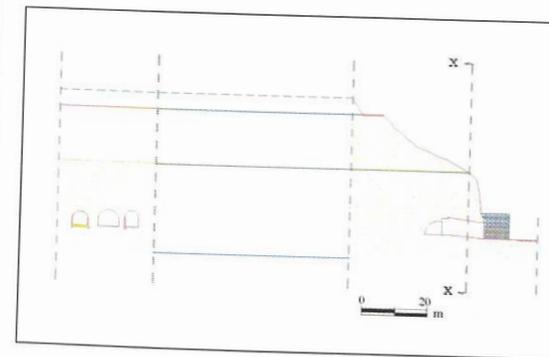
FIG. 4. Sezione longitudinale e trasversale all'asse della cavità n. 2.  
FIG. 4. Longitudinal and transverse section to the axis of the cavern n. 2.

I depositi affioranti, osservati su tutto il fronte del pendio, si presentano con una fitta alternanza di strati e di banchi più o meno potenti (da pochi centimetri ad oltre un metro) di sabbie grigio-scure, di ceneri giallastre, di scorie e di pomice. Sono frequenti numerosi frammenti di lave tefritiche, fonolitiche e di rocce flyschoidi. Le pomice grigie e bianco-giallastre sono piuttosto abbondanti, possono essere incluse in ceneri e sabbie o mescolate nei livelli scoriacei, oppure possono formare strati distinti. I giunti di strato sono disposti a reggipoggio, inclinati di 20°, con un'immersione di 240°. A questi si aggiungono sistemi di fratture tettoniche. Il rilascio tensionale ingenerato dall'apertura delle numerose cavità, insieme a vibrazioni indotte da sismi, hanno sicuramente contribuito ad aumentare l'estensione e l'apertura di queste ultime. L'indagine geostutturale è stata estesa alle vicinanze della cavità per avere maggiori riscontri sull'orientazione e la spaziatura delle discontinuità decisive per l'analisi di stabilità (Fig. 3, 4 e 5).

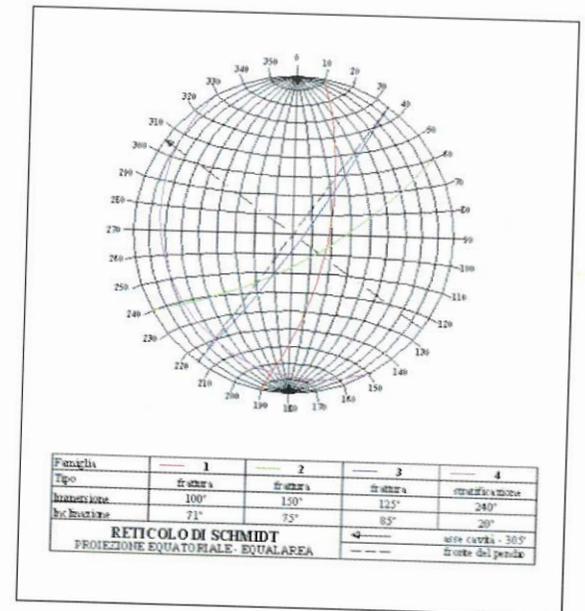
FIG. 5. Rappresentazione stereografica delle discontinuità principali.  
FIG. 5. Stereographic representation of the main discontinuities.

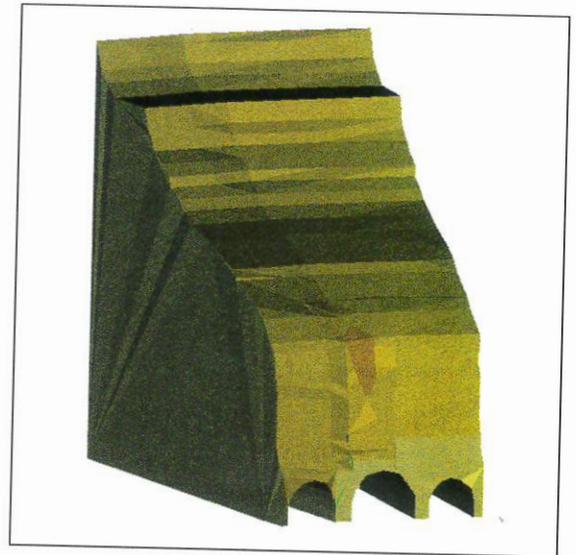
FIG. 6. Visualizzazione Render del modello geometrico tridimensionale. Le discontinuità n. 2-3 ed il fronte del pendio isolano il blocco n. 1.

FIG. 6. Render visualization of the three-dimensional geometric model. Discontinuities n. 2-3 and steep slope isolate the block n. 1.

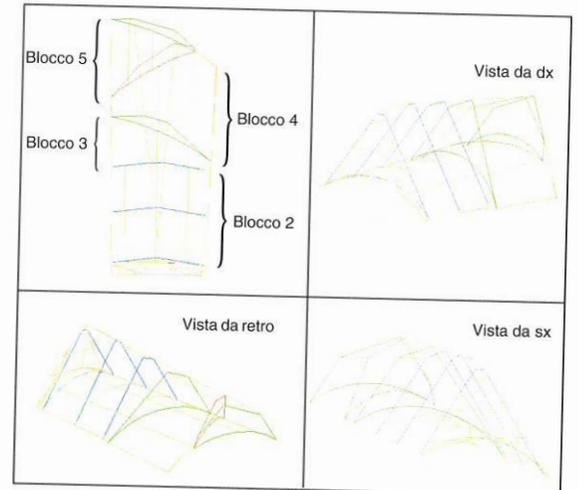
FIG. 7. Visualizzazione Wireframe della massa rocciosa isolata in chiave alla cavità n. 2.

FIG. 7. Wireframe visualization of the rock mass isolate at the top of cavern n. 2.

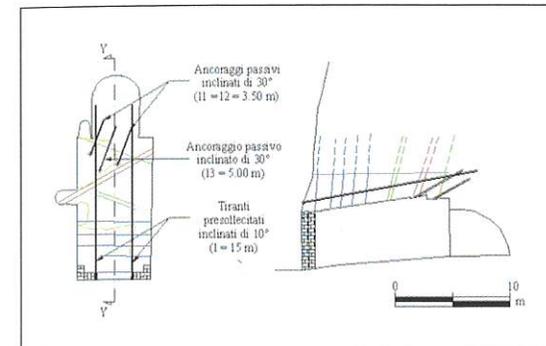
FIG. 8. Tipologia degli interventi suggeriti.  
FIG. 8. Type of suggested intervention.

La stabilizzazione dell'interno della cavità va invece garantita con (FIG. 8):

- Il disaggio dei cunei rocciosi in precario equilibrio.
- La messa in opera di due tiranti presolleccati, dimensionati per imporre al blocco 2 un coefficiente FS = 1.50. La presolleccitazione indotta evita ulteriori spostamenti delle masse rocciose, conservando il grado di mutuo incastro dei blocchi 3-4.
- Il rinforzo del blocco 5 con tre barre passive in acciaio ad alta resistenza.

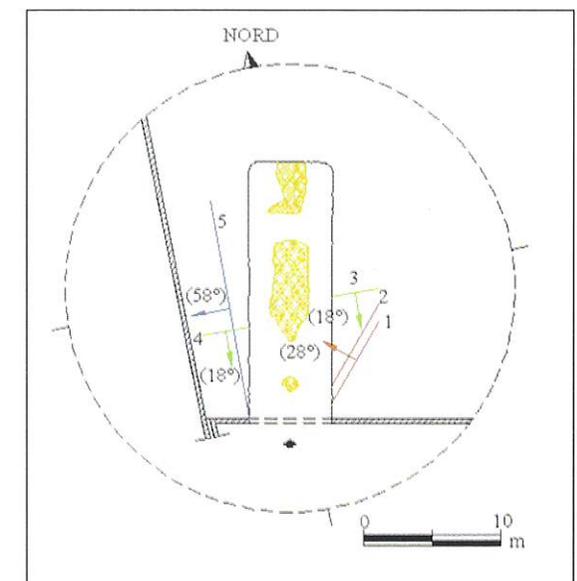
FIG. 9. Planimetria dei sistemi di frattura rilevati.  
FIG. 9. Fracture system found.

La cavità studiata è situata nel settore sud-ovest dell'abitato. Al suo interno si rilevano quattro fratture, la cui influenza sulla stabilità del vano ipogeo va certamente tenuta presente; la loro sussistenza all'epoca della realizzazione della cavità, e la stabilità dello scavo nonostante i sismi succedutisi nel tempo, permettono però di non considerarle determinanti ai fini dell'attuale situazione di precarietà del locale interrato (FIG. 9, 10 e 11).

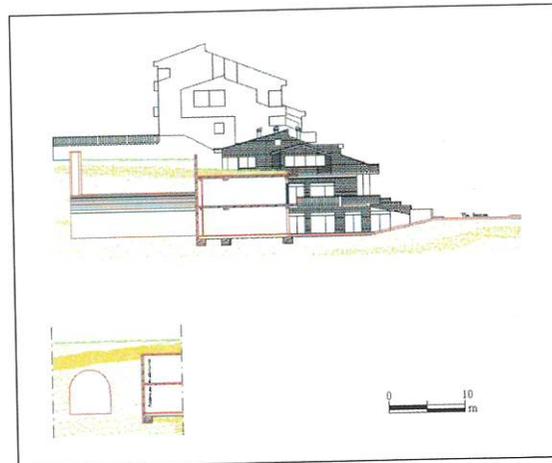
FIG. 10. Sezione longitudinale e trasversale all'asse della cavità n. 4.  
FIG. 10. Longitudinal and transverse sections to the axis of cavern n. 4.

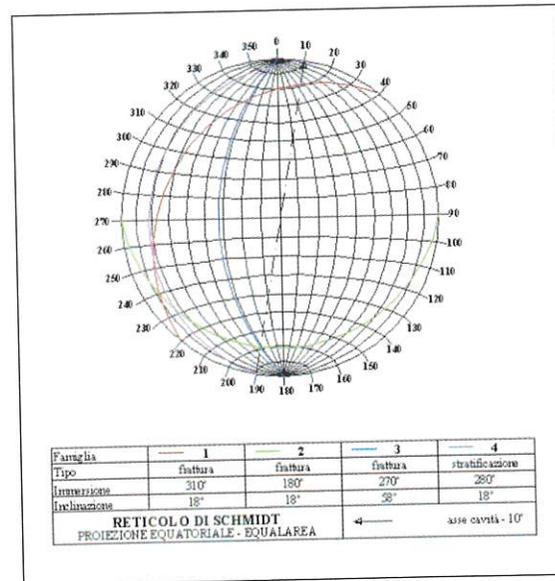
FIG. 11. Rappresentazione stereografica delle discontinuità principali.  
FIG. 11. Stereographic representation of the main discontinuities.

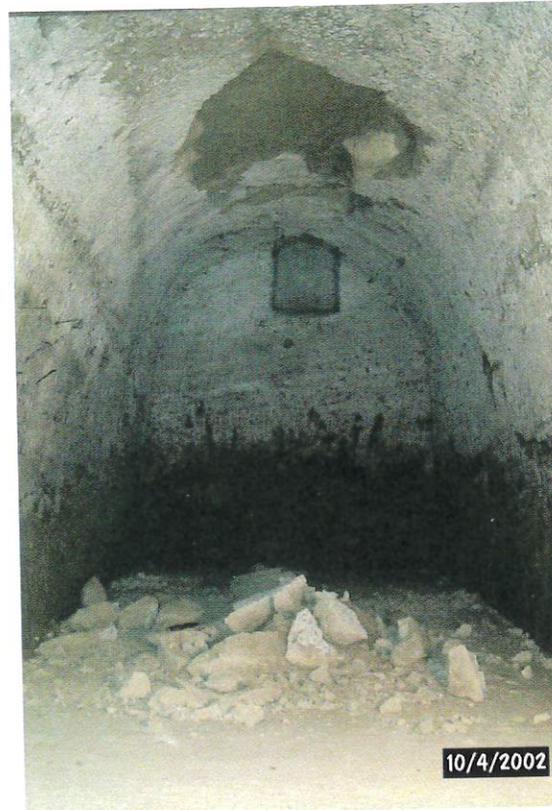
Foto 3. Melfi: crolli avvenuti in chiave alla cavità. Sul lato sinistro è possibile apprezzare la persistenza della frattura n. 5 di recente formazione.  
PHOTO 3. Melfi: collapse of the cavern roof. The persistence of the recently formed fracture n. 5 can be seen on the left.

Di ben altra importanza è la quinta frattura esistente all'inizio della cavità, sul lato sinistro rispetto all'ingresso. Si tratta di una frattura di recentissima formazione. La persistenza ( $L \approx 10,5 \text{ m}$ ) e la «freschezza» (messa a giorno di tufite non alterata) sono indici di un'origine verosimilmente attribuibile solo a vibrazioni di elevata intensità. Vi è da dire, infatti, che attigua alla cavità in argomento esisteva un'altra grotta che per i lavori di costruzione di un fabbricato, è stata obliterata. Nel corso di tali lavori, mezzi meccanici pesanti hanno lavorato nell'area attigua, generando pareti verticali nell'ammasso tuftico. Allo scuotimento meccanico, quindi, si è aggiunta un'ulteriore penalizzazione della staticità del vano, derivante dall'assottigliamento della parete naturale del lato sinistro, che attualmente si è ridotta, in conseguenza dell'incauto intervento, al punto tale da condizionare fortemente la stabilità della volta.

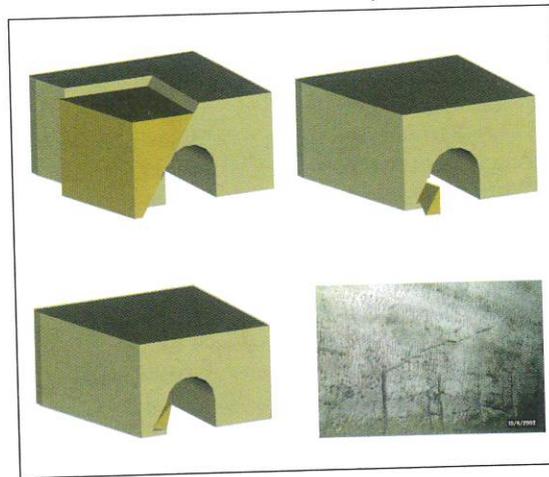
FIG. 12. Visualizzazione Render dei due possibili cinematicismi. In alto a sinistra, lo scivolamento del blocco 1 lungo il piano della frattura n. 5. In alto a destra ed in basso a sinistra, lo scivolamento ed il ribaltamento del blocco 2. La foto evidenzia l'intersezione delle fratture n. 4 e n. 5 che isolano il blocco 2.

FIG. 12. Render visualization of the two possible mass movement. At the top on the slip of block 1 along the plane of fracture n. 5. At the top on the right and at the bottom on the left the slip and turning of block 2. The photo shows the intersection of fractures n. 4 and n. 5, that isolated block 2.

isolated by a lateral sliding surface and fracture n. 5 (Fig. 12a); the slip and/or turning of block 2, isolated by fractures n. 4-5 and the right-hand wall (Figs. 12b-12c). The complete plan with the stability analysis carried out is summarised in the table 8, while the figure 13 indicates the suggested intervention. The third type of problem identified refers to caverns with thin cover, developed under roads and/or buildings in old town centres. The figure 14 illustrates the plan development of the cavern studied (n. 1) together with three others involving the surrounding buildings. There is currently a progressive increase in the fractures in the vault, shown externally by the cracks caused in the overlying road surface. There are three rock masses that determine the static behaviour of the cavern. From the analysis carried out it can be seen that their mutual blocking, which has so far guaranteed stability, would be lacking with the slip towards the interior of the space of block 1 along the line of intersection between fracture n. 1 and the external brick wall, and/or block 2 along the line of intersection between discontinuities n. 1-4. In this configuration block 3, once freed, would be completely destabilised and with in the vault as a whole (Fig. 17). The figure 18 contains the reinforcement intervention hypothesised.

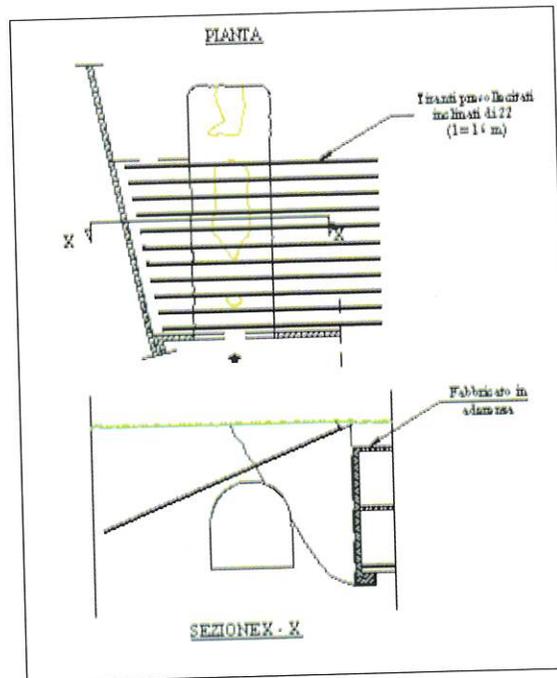
FIG. 13. Tipologia degli interventi suggeriti.  
FIG. 13. Type of suggested intervention.

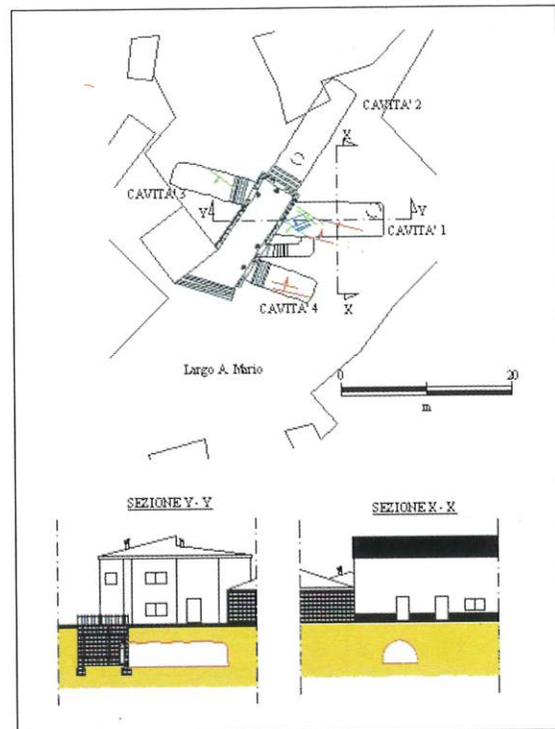
FIG. 14. Disposizione planimetrica dei sistemi di frattura rilevati (in alto) e sezione longitudinale e trasversale all'asse del cavo n. 1 (in basso).  
FIG. 14. Fracture system found (above) and longitudinal and transverse sections to the axis of cavern n. 1 (below).

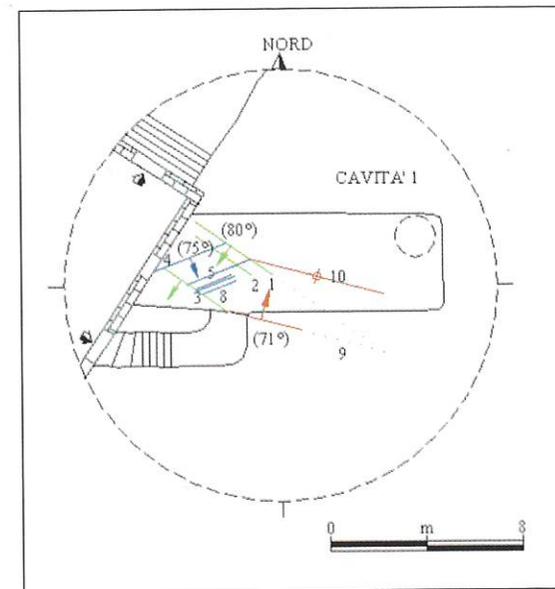
FIG. 15. Dettaglio dei sistemi di frattura rilevati.  
FIG. 15. Details of fracture systems found.

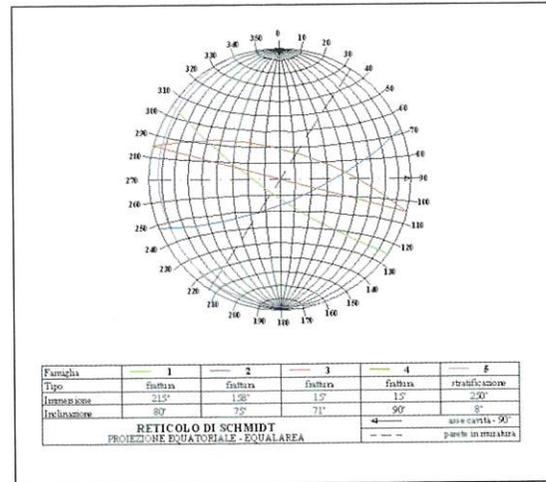
FIG. 16. Rappresentazione stereografica delle discontinuità principali.  
FIG. 16. Stereographic representation of the main discontinuities.

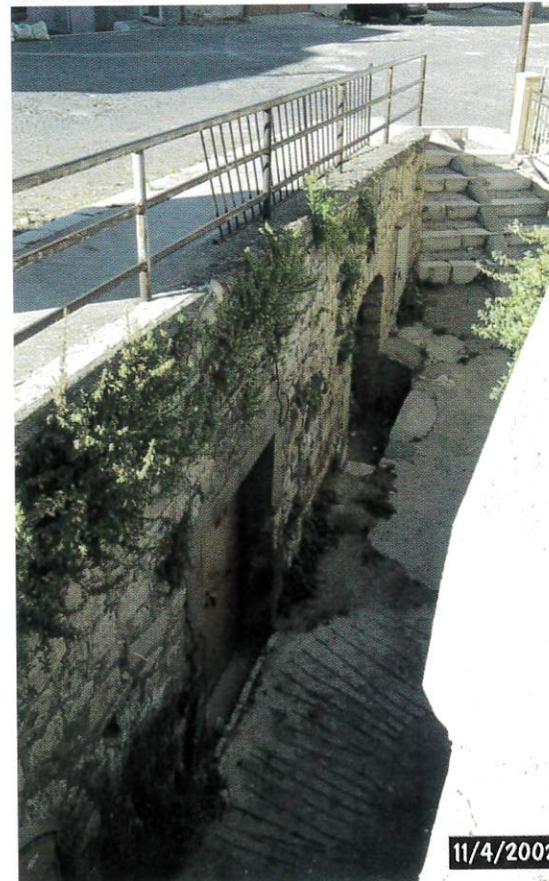
Foto 4. Rionero: ingresso della cavità n. 1.  
Photo 4. Rionero: cavern entry n. 1.

Le cause di tale situazione di rischio dipendono da eventi sui quali hanno agito fattori diversi, in tempi diversi. Alla fratturazione naturale dell'ammasso tufaceo, si sono sovrapposti innanzi tutto gli effetti destabilizzanti dei lavori stradali realizzati per la rete di metanizzazione dell'abitato; fenomeni d'erosione interna lungo le fratture da parte di acque d'infiltrazione (lo spessore della volta è di solo 1,80 m) e la conseguente eccessiva umidità del cavo, hanno poi, con il tempo, degradato ulteriormente le caratteristiche meccaniche del sottosuolo (Foto 4).

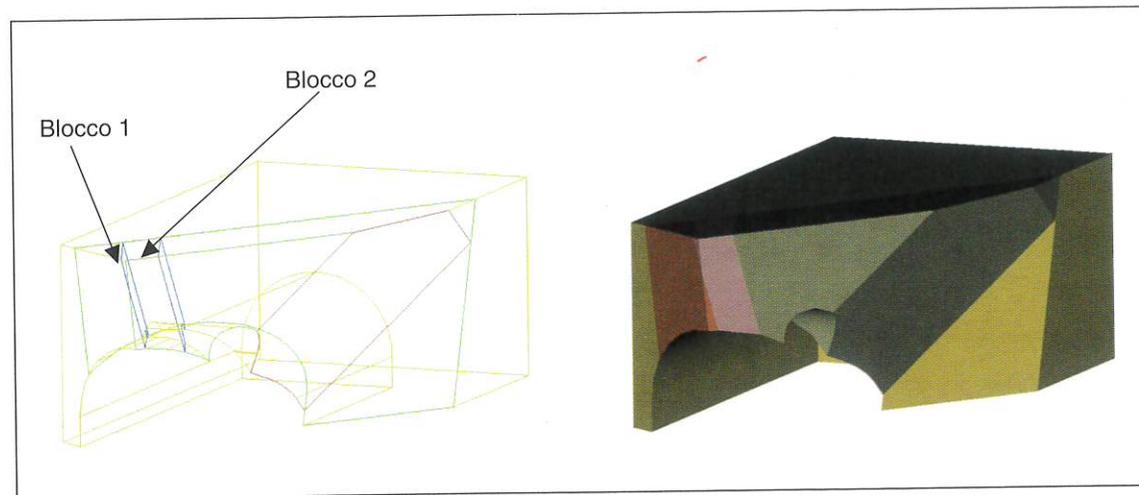
FIG. 17. Visione assonometria della caverna n. 1 in visualizzazione Wireframe (a sinistra) e Render (a destra).  
FIG. 17. Axonometric view of cavern n. 1 in Wireframe (left) and Render (right).

L'analisi cinematica è stata condotta inserendo nel modello geometrico tridimensionale le fratture n. 1-3-4-5-9, ipotizzate completamente estese fino al piano stradale (Fig. 17). Tale assunzione permette di configurare la più gravosa situazione di collasso e di definire le proprietà geometriche e di massa dei blocchi instabili.

Tre sono le masse di roccia che determinano il comportamento statico della cavità. Dall'analisi fatta risulta che il loro mutuo incastro, che ha garantito finora la stabilità, verrebbe a mancare o con lo scorrimento, verso l'interno del vano, del blocco 1 lungo la linea d'intersezione tra la frattura n. 1 e la parete esterna in muratura o del blocco 2 lungo la linea d'intersezione tra le discontinuità n. 1-4. In questa configurazione il blocco 3, svincolato, risulterebbe completamente destabilizzato e con esso l'intera volta (Fig. 17).

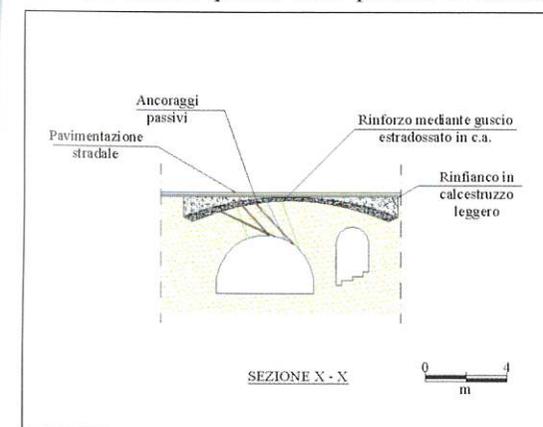
FIG. 18a. Tipologia degli interventi suggeriti (Sezione trasversale).

FIG. 18a. Type of suggested interventions (transverse section).

Mancando una misura attendibile dell'estensione delle discontinuità, giacché hanno una sola superficie di esposizione interna alla caverna, non può essere fornita una stima deterministica del coefficiente FS, ma solo gli intervalli entro cui può variare. Le stime riportate evidenziano che il blocco 1, pur ipotizzando un attrito di 33.50° lungo la frattura n. 1, è instabile (FS < 1) per una persistenza areale percentuale della stessa frattura n. 1 maggiore del 48%; mentre il blocco 2, sempre assumendo un attrito di 33.50°, è instabile quando la persistenza percentuale delle fratture n. 1-4 supera il 52%. Lo spessore limitato della copertura, l'apertura delle fratture (a tratti superiore a un centimetro), le sistematiche infiltrazioni d'acqua nelle fratture durante le precipitazioni piovose, le sollecitazioni dinamiche prodotte dal traffico, il degrado naturale della roccia sono tutti fattori che rendono non affidabile, nel lungo termine, la resistenza coesiva così stimata. Si ritengono pertanto necessari degli interventi di rinforzo per controllare nel tempo, sotto una prefissata soglia, la sicurezza del sito. La tipologia di consolidamento proposta per controllare nel tempo le condizioni di sicurezza è schematizzata nelle figure 18a-18b.

Si tratta di un guscio estradossato in c.a., cui ancorare tramite quattro barre passive in acciaio i

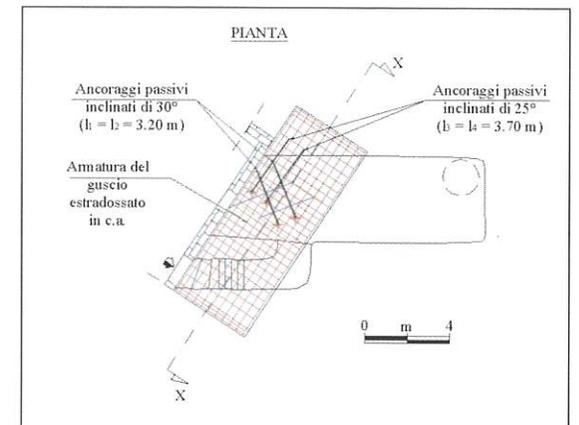
FIG. 18b. Tipologia degli interventi suggeriti (planimetria).

FIG. 18b. Type of suggested interventions (plan).
